根室国後間海底電信線陸揚施設保存活用計画

北海道根室市

令和7年3月

根室国後間海底電信線陸揚施設(通称・陸揚庫)保存活用計画

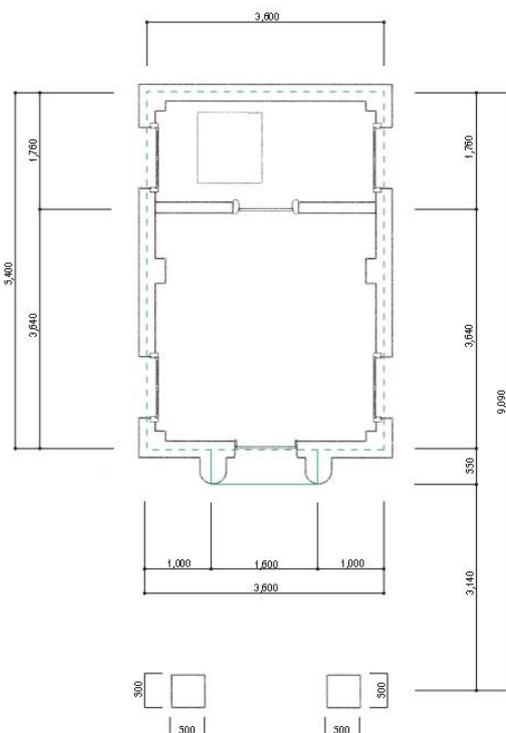
図 1-1 根室国後間海底電信線陸揚施設平面図

根室国後間海底電信線陸揚施設（陸揚庫）は、6本柱併用による壁式鉄筋コンクリート造の平屋建てで、建物の規模は南北5.45m、東西3.64m、高さ3.77mである。面積は19.84㎡（約6坪）である。

内部は前室と後室の2つの部屋で構成されており、壁と木製ドアで区画されている。床、巾木、腰壁はモルタルコテで仕上げられ、壁から天井は白い漆喰が塗られている。前室と後室それぞれの東西壁に窓が1か所ずつ設置されており、内側に開く観音開きの窓枠が残る。後室には、海底電信線の引き込み口として、床に1m四方で深さ1mのケーブルピットが掘られており、ケーブルピットの底部には、外部からケーブルを引き込む40cm四方の正方形の穴が2か所開けられ、うち1か所にケーブルの残欠が確認されている。

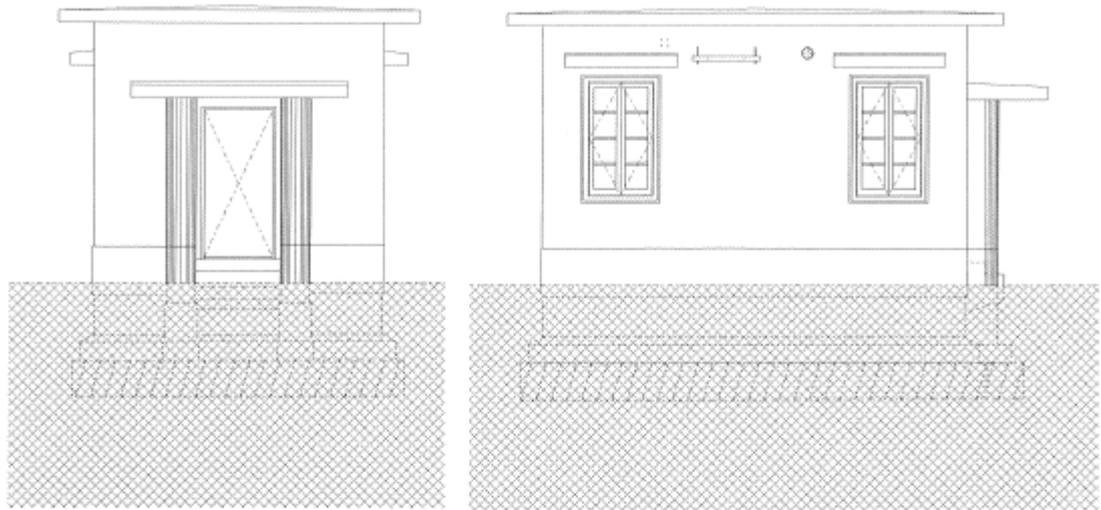
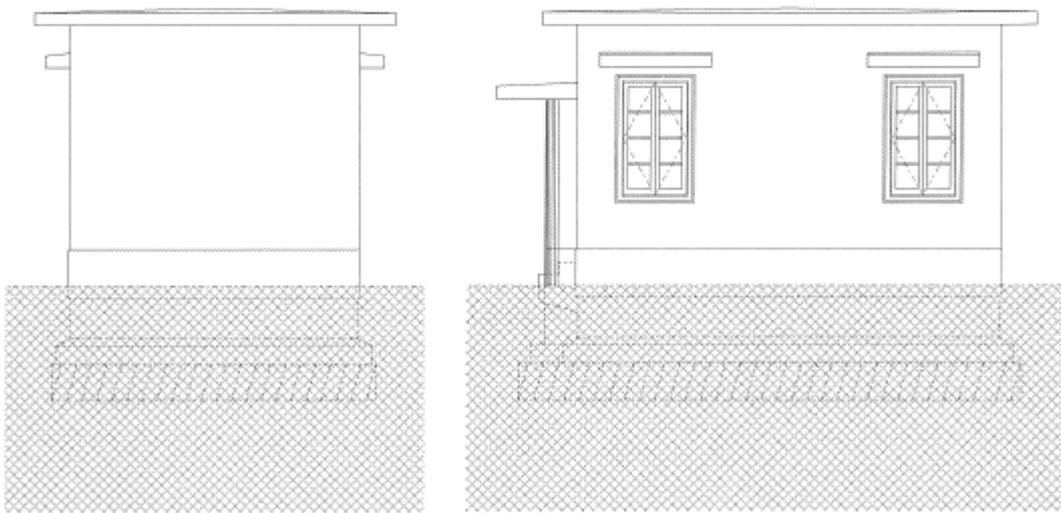
图 1-2 根室国後間海底電信線陸揚施設立面图

屋根は軒先にかけてモルタルで若干の水勾配を持たせた陸屋根であり、外壁ともにコンクリート下地のモルタルコテ押さえとなっている。東面、西面ともに窓が2か所ずつ設けられ、それぞれ窓底がついている。入り口は南面に1か所開口し、入口上に庇が設けられている。庇上の立ち上がり部分にはアスファルトコンパウンドがモルタル下に施工されている。入り口両側には、半円形の付柱が見られ意匠上のアクセントとなっており、全体として左右対称のデザインとなっている。

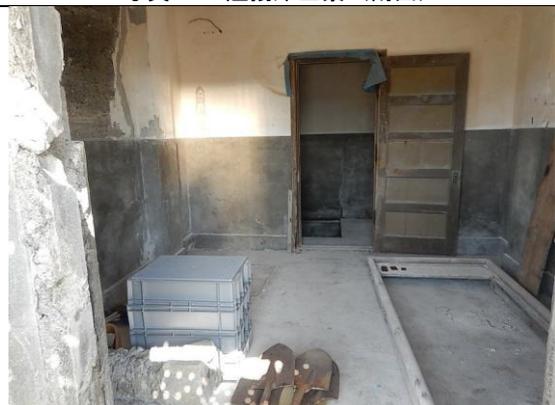
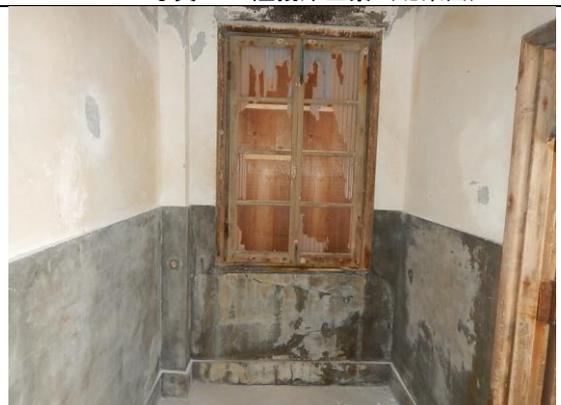
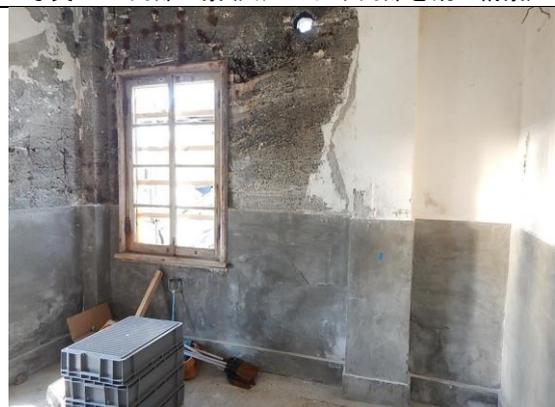
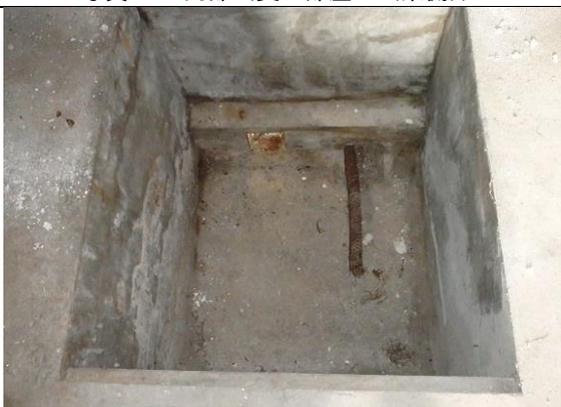
写真 1-5 内部全景 (出入口より内部を観た情景)

写真 1-6 内部 (奥の部屋の (東側))

写真 1-7 内部 (手前の部屋 (西側))

写真 1-8 内部 (奥の部屋の床下。ケーブル)

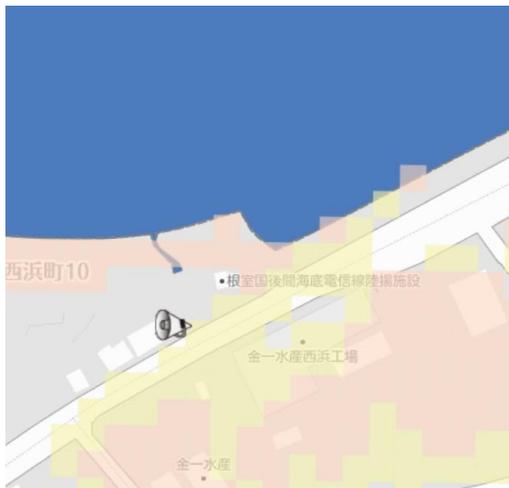
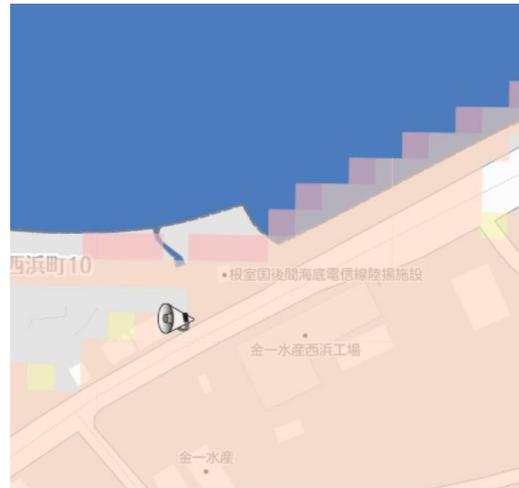
図 1-8 画地周辺の高潮浸水想定区域及び津波浸水想定区域
 (出典：根室市防災ハザードマップ (WEB 版))

根室市の浸水ハザードマップによると、津波の浸水想定区域で、本計画地の北側の一部は「3.0～5.0m 未満」、建造物周辺は「0.5～3.0m 未満」の区域に分類されている。

また、高潮による浸水想定区域では、建造物周辺は浸水想定区域に該当しないが、計画地の北側の一部は「0.5～3.0m 未満」、建造物全面道路は「0.5～3.0m 未満」の区域に分類されている。

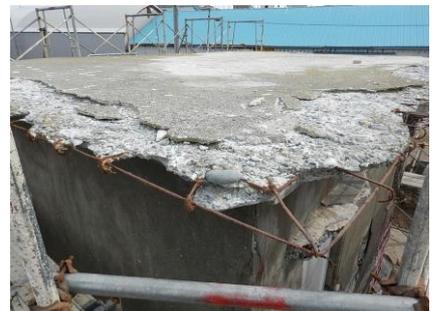
写真 2-1 屋根全景

屋根躯体の劣化状態は、コンクリートスラブの先端部約20~30cmの範囲でコンクリートが崩壊して、鉄筋が露出し腐食が進行している。

かなりの範囲で露出した鉄筋が腐食進行により消失している状況である。目視調査により庇先端部に露出された鉄筋は径が9mmで間隔が30cm程であったが、スラブの鉄筋探査の結果は長辺方向間隔が15cm、短辺方向間隔が20cmの格子状に配列されていることが確認された。庇の軒天部もモルタル塗りで仕上げているが、一部残存しているものの、殆どが消失し剥落の危険が高い状態にある。

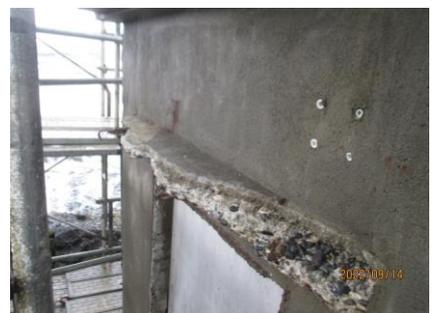
写真 2-2 北西窓庇の状況

窓にはそれぞれ同様の鉄筋コンクリート造の庇が幅150cm出30cmのものが設置されている。鉄筋の径は9mmで、間隔は30cmである。屋根の構造と同様に鉄筋コンクリートの上にモルタルで勾配を取った構造になっており、また軒天井も同様にモルタル塗りの仕上げとなっている。

4箇所の内、向かって右側奥の庇はある程度原型をとどめているが、それ以外の庇は半壊以上の破損状態にある。露出した鉄筋は腐食が進行し消失しているものも広範囲と推測される。

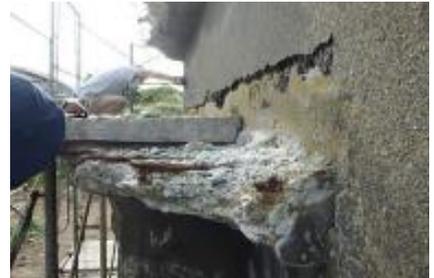
写真 2-3 正面庇の状況

庇天板のモルタルは厚さが 30mm~80mm と水上が厚くなっていることよりモルタルで水勾配を取っていたものと考えられる。

庇天板と壁面と取り合いで高さ 10 cm 程の掘り込みがあり、その掘り込み部分にはアスファルトのコンパウンドが塗り込まれた状況が確認された。屋根及び窓庇では一切アスファルトは確認されていなく、この部分だけに確認され、また、庇天板には一切アスファルトは見受けることは出来なかった為、この部分の納まりの意図は不明である。

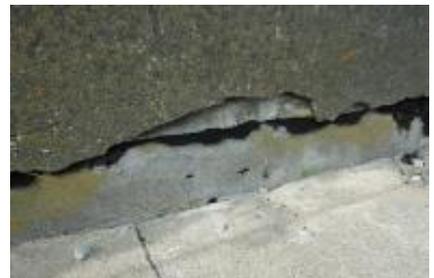
写真 2-4 正面庇の天端状況

現状は躯体コンクリートが先端より 30 cm 程崩壊しており、一部内部鉄筋が露出して腐食しているのが確認された。径は 9 mm、間隔は 25 cm と窓庇に比べ鉄筋の間隔が狭い。天板部に塗られたモルタルは左端が 50 cm 程消滅しているが、残りは残置されている。ただし、残置されたモルタルは広範囲でひび割れが発生し、全体にコンクリートと肌別れした浮いた状態となっている。

また、軒天井に塗られたモルタルも広範囲で剥落の危険がある状態である。

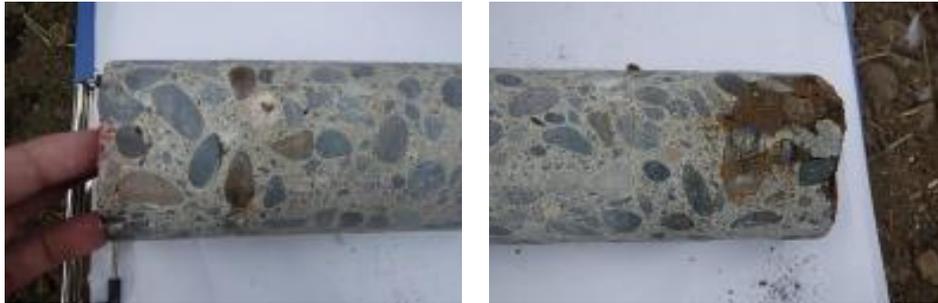
写真 2-6 基礎部柱部分のサンプル

コンクリート強度は 14.1N/mm から 19.2N/mm と比較的良好な数値であった。コア抜きした一本 (N01) は、今後の保存サンプルとする為に採取しました。その 1 本は基礎部分で採取していますが、径 75mm で長さが 37cm にも及んでいる。抜き取ったコアには外部付近で 9mm の横筋、内部付近では 15mm の縦筋及び 96mm の横筋が確認された。その抜き取り部位は中央の柱位置に該当する部位である。

サンプル調査から柱の主筋が 15mm 径で、基礎横筋は 9mm 径であることが確認された。

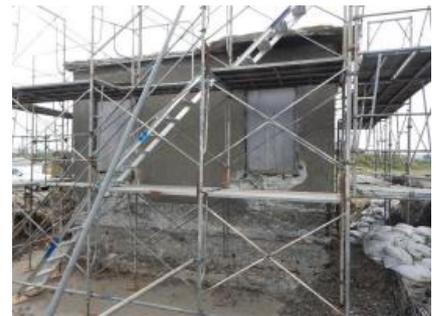
写真 2-7 外壁東面の状況

外壁は、地中部躯体コンクリートと異なり、劣化の進行は著しい状態である。

コンクリート下地として仕上げられたモルタル塗りは、海岸面以外は広範囲でモルタル塗りの剥落が見られる。

特に正面半円柱のモルタル仕上げは両柱とも広範囲でモルタルが剥がれ落ち、躯体コンクリートも表面が崩壊している状態である。また、両長手方向の壁面のモルタルも窓下が広範囲で剥落が確認されており、残存しているモルタル塗りの浮きの劣化が確認された。

モルタルが剥落しコンクリート表しの部分では、部分的に骨材である豆砂利が露出して周囲のセメントが硬化不良を起こし、豆砂利がすぐにも剥落する状態である。

向かって左手前の開口脇では、モルタルが剥落し下地のコンクリートが露出しているが、一部豆砂利が露出しその他は黄土色で粘土質のものが硬化した状態が確認され、コンクリートの打継部分ではその黄土色の線も確認された。このことから不純物の混じったコンクリートが打設された可能性も推測される。

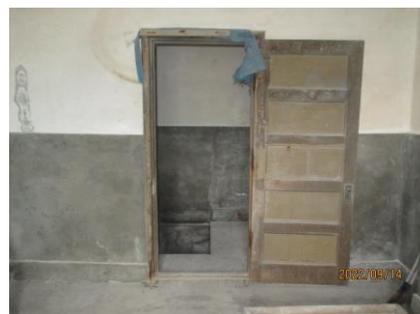
写真 2-10 内部仕切り壁及び片開木製扉

現存する木製の扉はしっかりと原型をとどめており、また窓についてもガラスを組み込んだ木製の両開き窓が現存している。現存している内部扉は大きさが幅 80 cm 高さ 2 m の板張りの框仕様の片開きの扉が設置されていて比較的良好な状態にある。

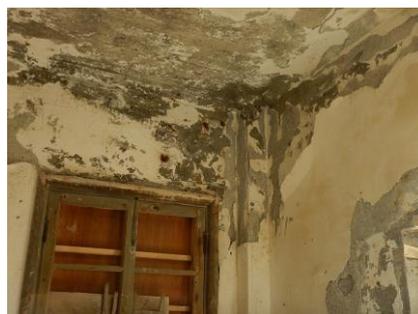
写真 2-11 手前の部屋の天井部の状況

漆喰の天井及び壁で広範囲に漆喰の剥落し下地のコンクリートが現しになっているほか、漆喰の変色が広範囲で確認される。劣化した漆喰には、漆喰内に繊維質的なものが混入しているのが確認されるが、その成分は未確認である。

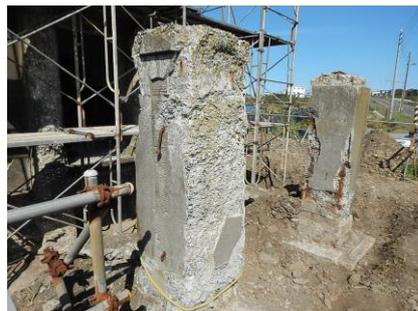
写真 2-12 門柱の状況

建物の正面出入り口前には門柱が残存する。陸揚庫と同様劣化がかなり進行しているが、一体をなす構造物として登録の範囲に含まれている。門柱の構造は鉄筋コンクリート造でモルタル仕上げであり、腐食した金属製の丁番が確認されているほか、扉の開きを抑える石製の戸当たり石が両方の門柱の内側に確認されることから、両開きの門扉が内開きで設置されていたことが推測される。また、門柱の扉と反対面に縦に木目の痕跡と金属棒の突起が認められ、塀に関する構造の一部と考えられる。

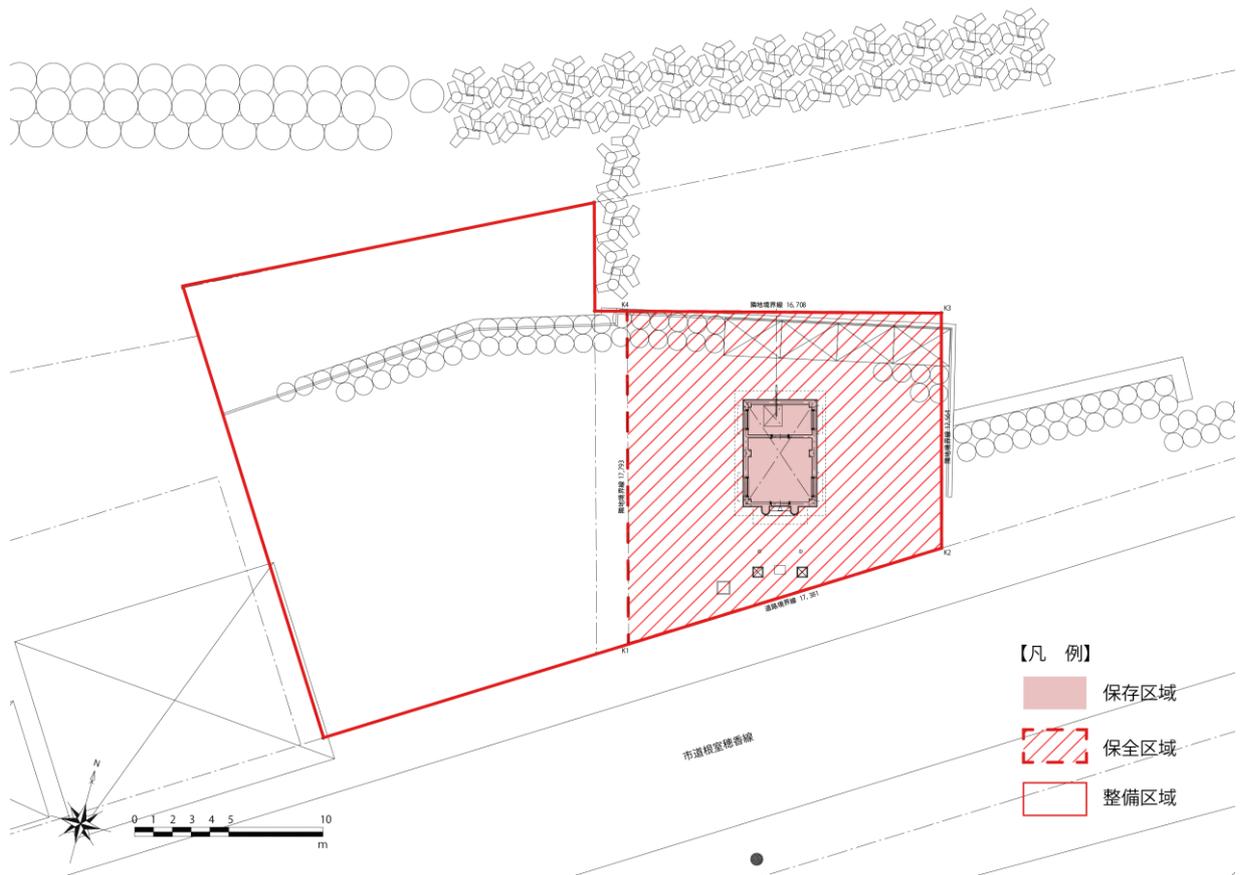
図 3-2 区域の区分

計画区域のうち、本建造物の軒先が整備されていた位置で囲まれる範囲について、「保存区域」に設定する。また、門柱及び地中に埋まっている海底ケーブルが確認された本建造物の周囲は、「保全区域」に設定する。さらに、本建造物を塩害や波浪害から守るための護岸や、来訪者を誘導するためのサイン、駐車場の整備を想定するエリアを「整備区域」に設定する。
