根室市立学校施設の長寿命化計画（個別施設計画）

令和3年3月

根室市教育委員会

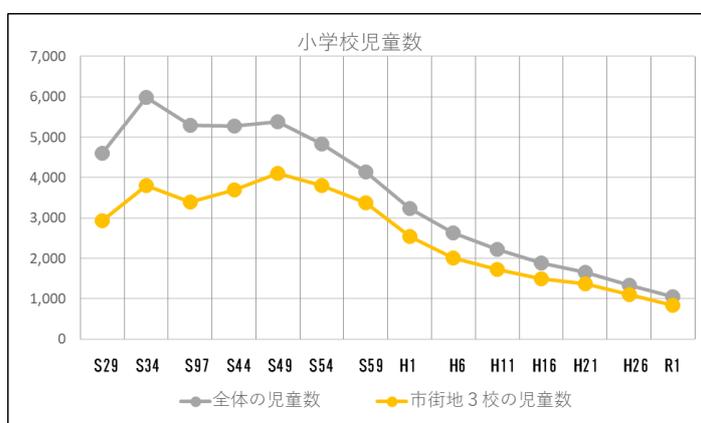
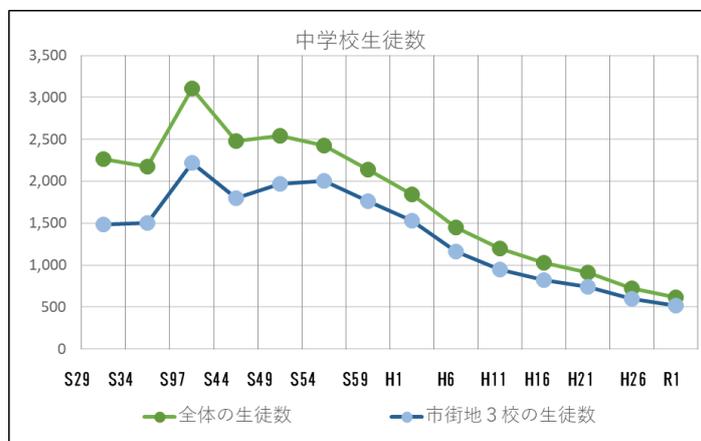
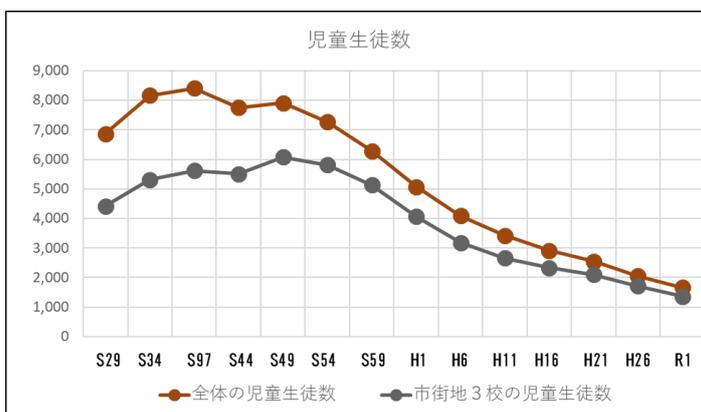
2) 児童生徒数及び学級数の変化

小学校及び義務教育学校前期課程の児童数は、令和2年5月1日現在1,014人です。児童数のピークは昭和35年の6,025人で、現在はピーク時の約16.8%、令和12年時点では852人、14.1%と推計しております。

中学校及び義務教育学校後期課程の生徒数は、令和2年5月1日現在602人です。生徒数のピークは昭和38年の3,234人で、現在はピーク時の約18.6%、令和12年時点では447人、13.8%と推計しております。

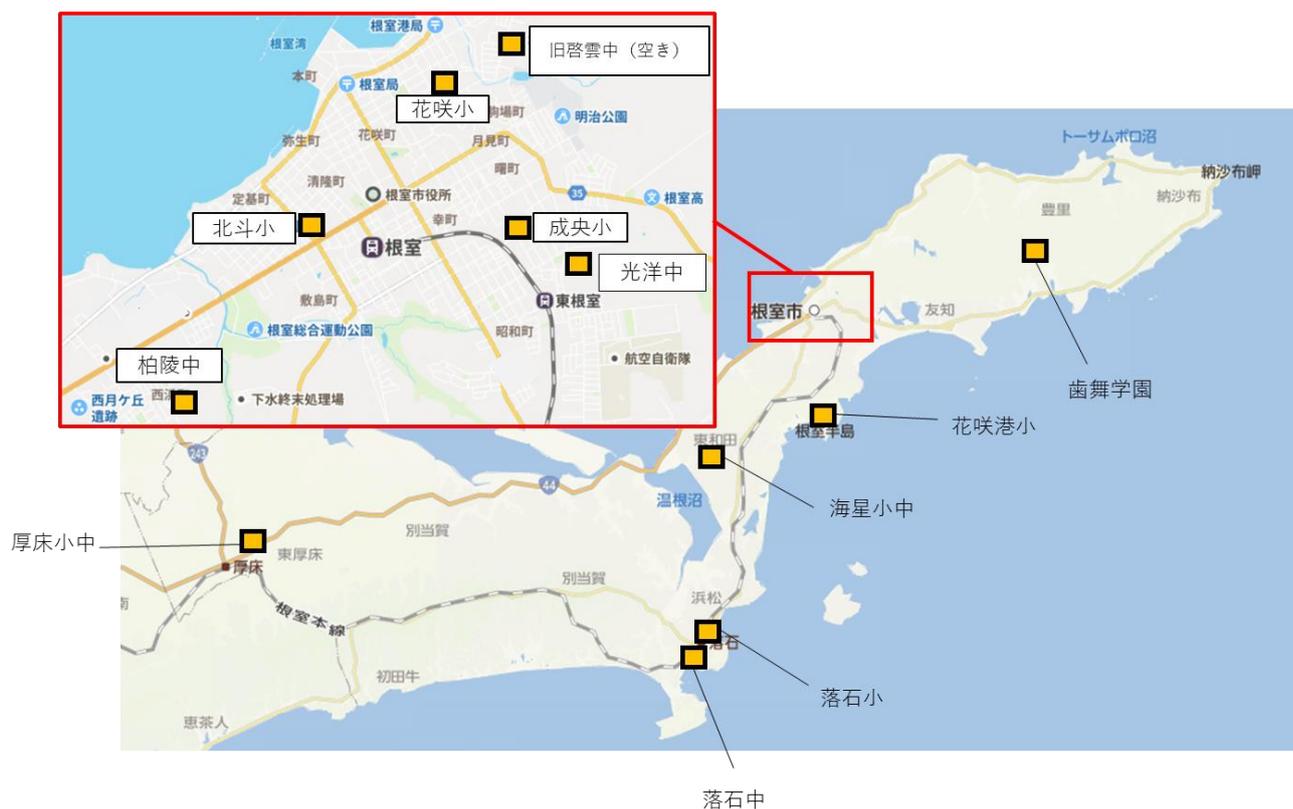
3) 学校施設の配置状況

学校施設は、小学校が7校、中学校が5校、義務教育学校が1校、空き校舎が1校の計14校となります。

中心市街地に小学校3校、中学校2校が配置され、郊外の集落に小学校、中学校、小中併置校をそれぞれ配置しています。

また、歯舞地区には義務教育学校歯舞学園を配置しています。

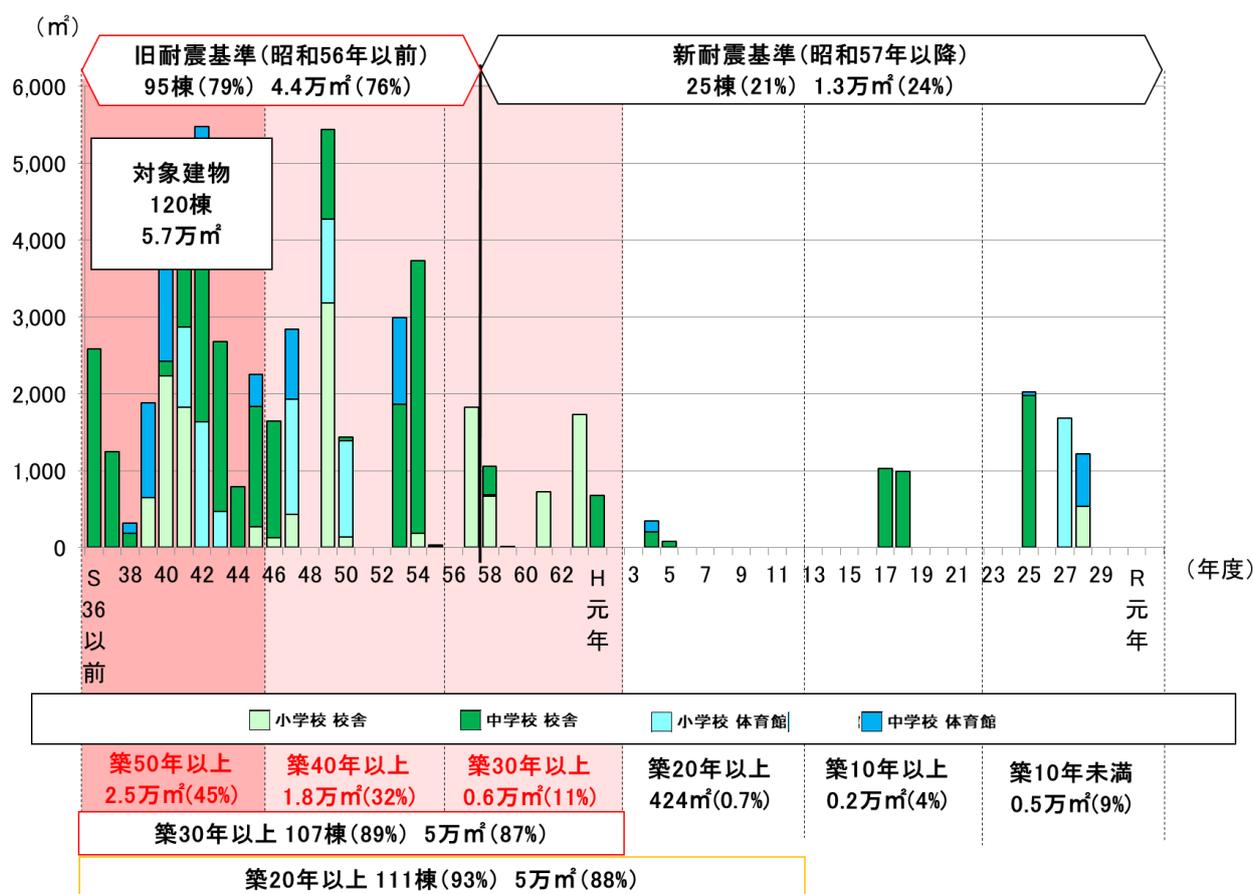
築年別整備状況

計画対象の小中学校は、全体で約5.7万㎡を有していますが、その内の約5.0万㎡（約87%）が築30年以上となり、老朽化が進んでいます。

また、約2.5万㎡（約45%）が築50年以上となり建替えの時期を迎えていることから、大きな費用負担が見込まれます。

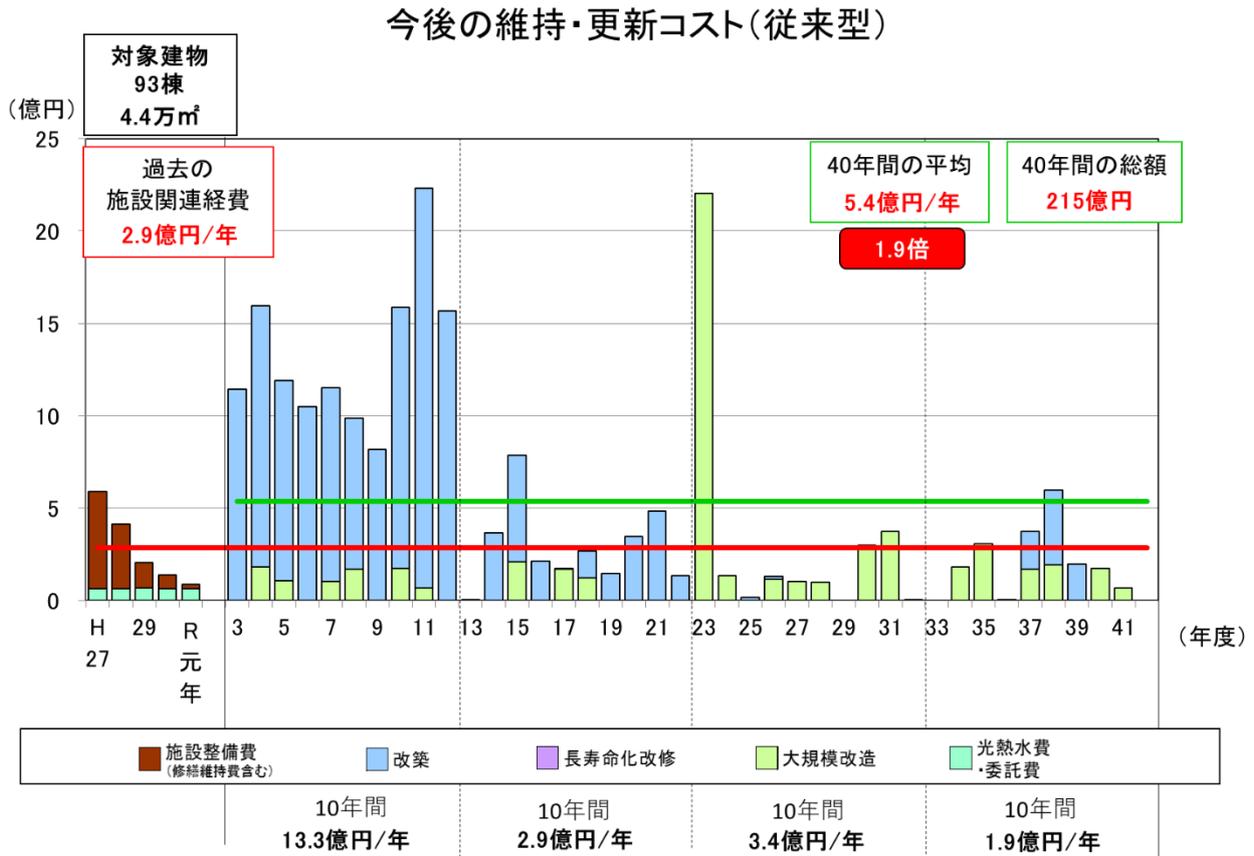
6) 今後の維持・更新コスト（従来型）

50年で建替える従来の修繕・改修を今後も続けた場合、今後40年間のコストは5.4億円／年が見込まれます。

これは、直近5年間の投資的経費2.9億円／年を1.9倍上回ります。

また、令和2年度から令和11年度までの10年間では、建替えが集中するため投資的経費の約4.6倍のコストが見込まれ、従来の建替え中心の整備を継続することは厳しい状況であり、対応策を検討する必要があります。

※適正配置により未使用となる花咲小学校は積算から除く。

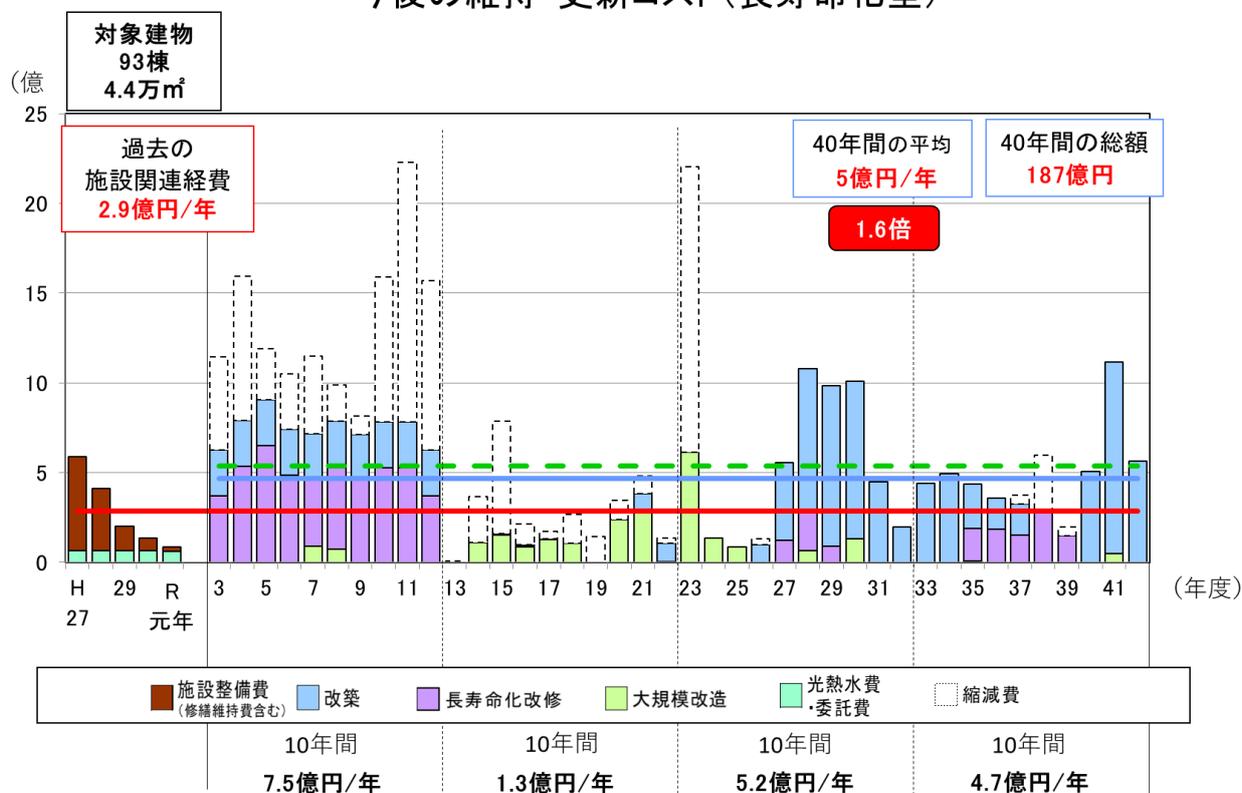
今後の維持・更新コスト(長寿命化型)

建て替え中心から改修による長寿命化に切り替えて行くためには、計画的に機能向上と機能回復に向けた修繕・改修を建物全体でまとめて実施する必要があります。

また、長寿命化により令和 3 年から令和 12 年の間に集中する改築に必要なコストの平準化が図られます。

※適正配置により未使用となる花咲小学校は積算から除く。

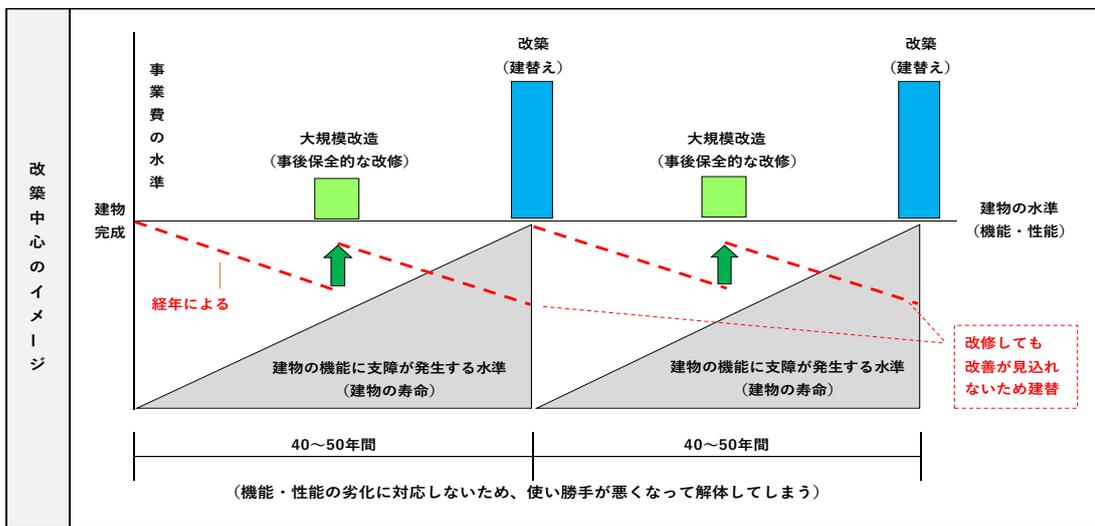
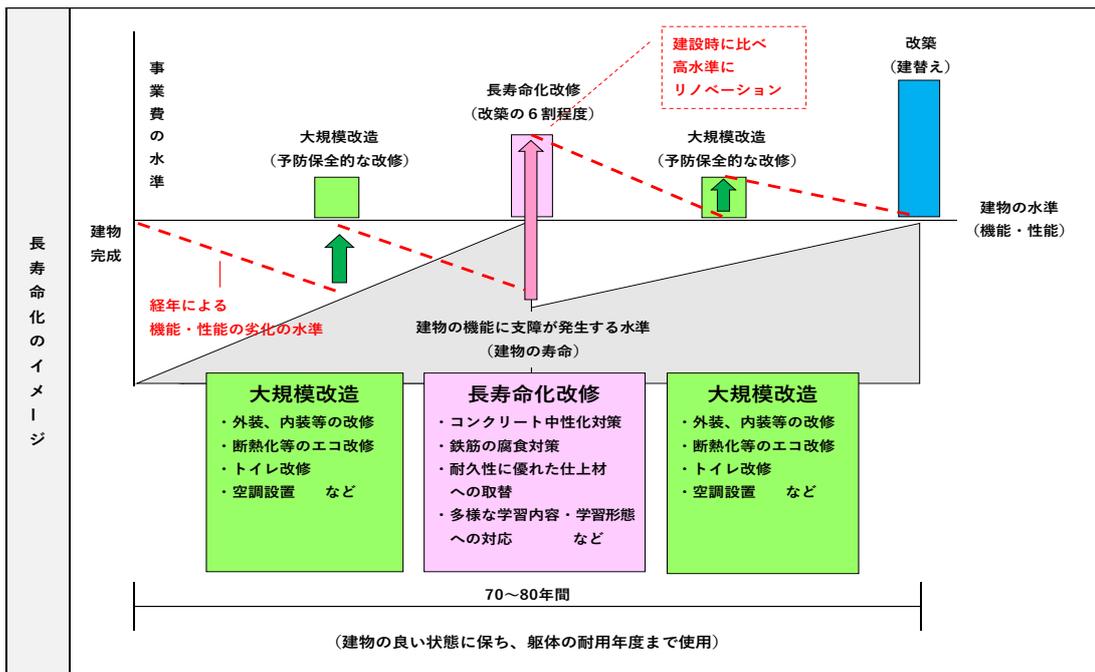
改築中心から長寿命化への転換イメージ

今後は、建替えから必要に応じて長寿命化改修による建物の長寿命化に切り替え、部分改修を併用した整備を行います。
